# Caso de Uso

## Producción de alimento de animales

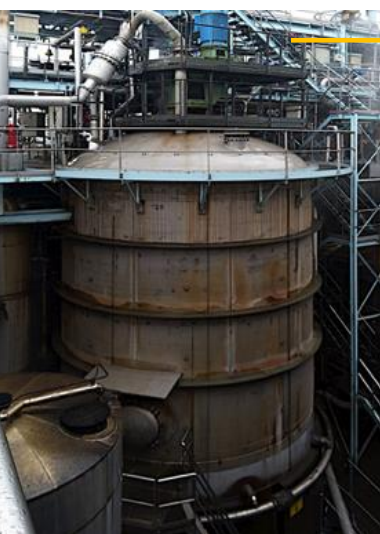
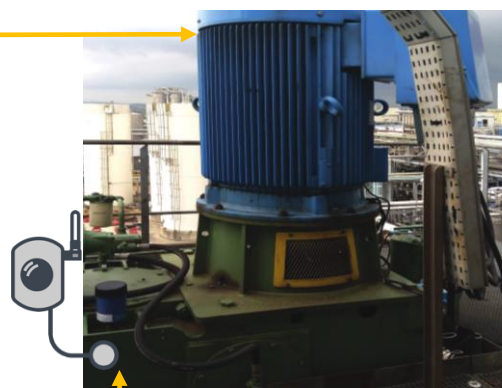
Posicionamiento del beacon AsystomSentinel
